# 桃林寺本堂の実測図面と今後の歴史的建造物への取り組み

平良 啓

株式会社 国建 取締役  
芸術工学博士  
TAIRA Hiromu

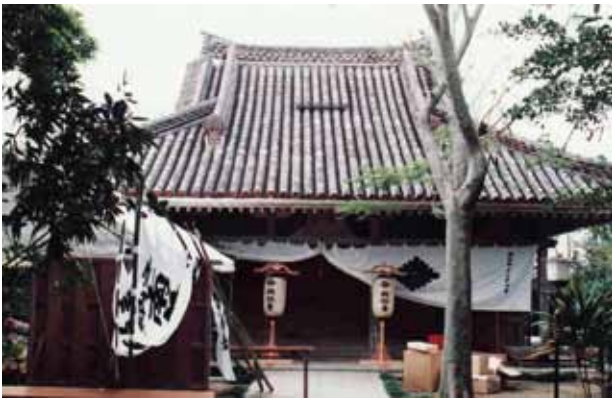
写真一 桃林寺本堂、1990年頃、筆者撮影

親泊氏が調査した本堂は、日本復帰前の1968(昭和43)年に八重山出身の棟梁新垣良一氏らが建てた木造建築物である。材料は主にタイワンヒノキで、当時台湾から那覇に輸送し、そして八重山に運ばれたとのことである。平成17年、本堂の瓦葺き替え工事が竣工した。

親泊氏が調査して作製した本堂の図面や氏のコメント、現況写真から本堂の建築的特徴について紹介しよう。まず、構造形式は、木造平屋建て・入母屋造・赤瓦本瓦葺・桁行5間・梁間4間に1間の向拝付である。北側は鉄筋コンクリート造の建物とつながっている。

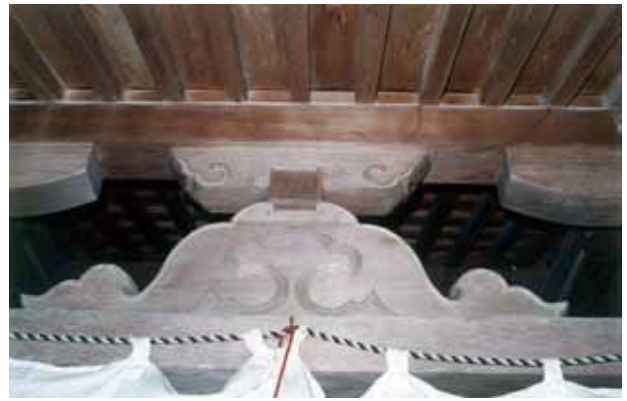
写真-3 慕股

徴の一つである。また、正面の中備として板なかぞなえを3か所に設けている。慕股いたかえるまたは両足を踏ん張った慕(蛙)に似ていることからそのような呼び名がある。時代が下ると構造材としての役割が薄くなり、華やかに装飾化する。
