豊見城グスクの城門写真についての分析・考察

キーワード: 豊見城城址公園跡地、グスク、文化財保護法、古写真の分析、復元手法

3. 古絵図・古写真の分析

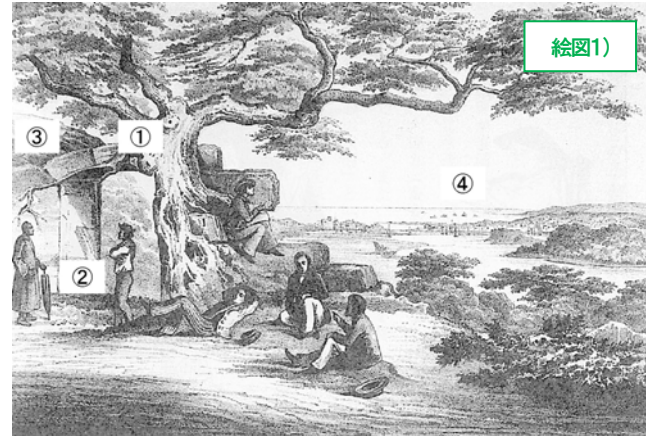
1)ペリル提督遠征記／1853年頃

- A) 豊見城グスクは約8エーカー(約32,376㎡)の大規模な城だが、荒廃している。
- B) 城壁で囲まれた長方形の空き地があり、約12フィート(約360cm)の高さで、他の部分よりも保存がよい。
- C) 西側には巨大なアーチ形の門があり、木の扉をつけ、支那錠で閉められている。アーチの頂辺には大樹が生えており、その根をよじ登って区画された空地へ出た。そうしなければ足を踏み入れることもできない繁みの中を通っている狭い小路を行くと、城址の頂に達した。
- D) 城址の頂には、支那文字を刻んだ二つの石があり、いくつかの joss sticks(線香)の残骸もあった。

- 城門は石造でアーチ状 (1) になり、木製の扉が内側に開かれている (2)。
- 城門の左側は小高い丘のようなものと接している (3)。
- 休む一行の後ろには、那覇港や奥武山と思しき島々が描かれており (4)、グスクの北端あるいは最も高い場所から西ないしは北西の方角に向けて写し取ったと思われる。
- 位置及び方角的には西原門である可能性があるが、(D)の「支那文字を刻んだ石」「線香の残骸」「城址の頂」の記述から、豊見瀬御嶽とも考えられる。
- 一行は、アーチ型の門を乗り越えた後、茂みの中を狭い小道を通って、豊見瀬御嶽へ到達している (C)。地域古老からのヒアリングによれば豊見瀬御嶽の門は戦後まで残存していたというが、ペリー提督の記録には一行が乗り越えたアーチ門の他には城門は登場しないため、一行が乗り越えた石門 (=絵図に書かれた門) は豊見瀬御嶽の門である可能性もある。

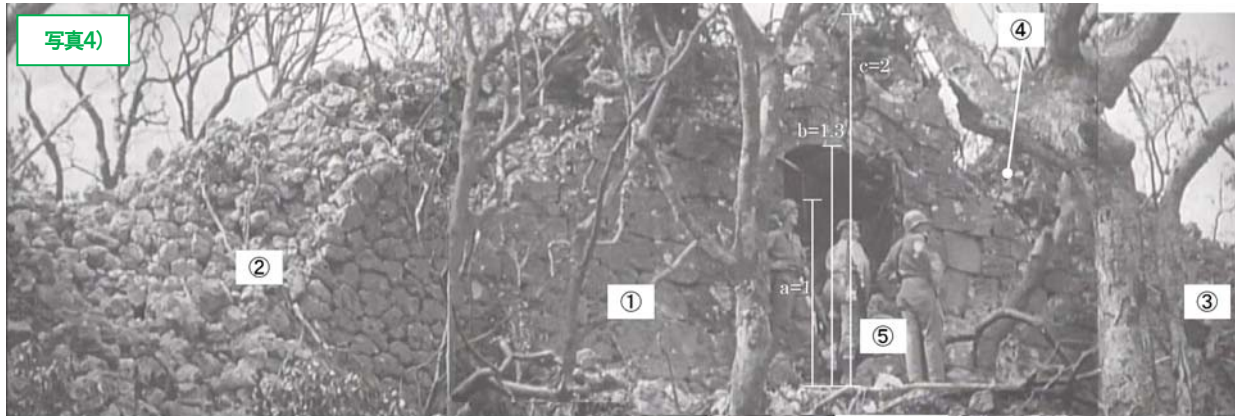
※写真は次ページに掲載(写真4)

- 戦後米軍が撮影した映像のうち、豊見城グスクを写したものとされる。
- 城門付近の石積みは布積み (①) だが、他の部分は野面積み (②・③) となっている。
- 城門の右側には岩盤のようなものが露出 (④) している(ペリル提督日本遠征記で描かれた城門が接している小高い丘のようなものはこれのことか)。
- 城門の前に立つ米軍兵士 (⑤) の身長から、アーチ門および城壁の高さを概算すると、次の通りである。

写真上で計算すると、 $a : b : c = 1 : 1.3 : 2$

アメリカ人男性の平均身長は175cm (2001年時点)

よって

a (米軍身長)	=175cm
b (アーチ門高さ)	=227.5cm
c (城壁高さ)	=350cm

- ※「ペリー提督日本遠征記」には、城壁の高さはおよそ12フィート (360cm) との記述があり、概ね符合する。

なお、植物の根の張り方や石積みの形、木の位置から、2) 3) 4) の写真は、同じ門を撮影したものと思われる。

これまで、豊見城グスクの城門を撮影した写真には西原門を撮影したものと豊見瀬御嶽の門を撮影したものの2種類があると考えられてきた。しかし、積まれた石積みの形や周辺の木々、城門に根を張る植物の根の形等から、写真はすべて同一の城門を撮影したと想定される。
