歴史的建造物の復元・修理事例 (二)

「真壁ちなー」の修理

文・平良啓 *Hironu Taira*

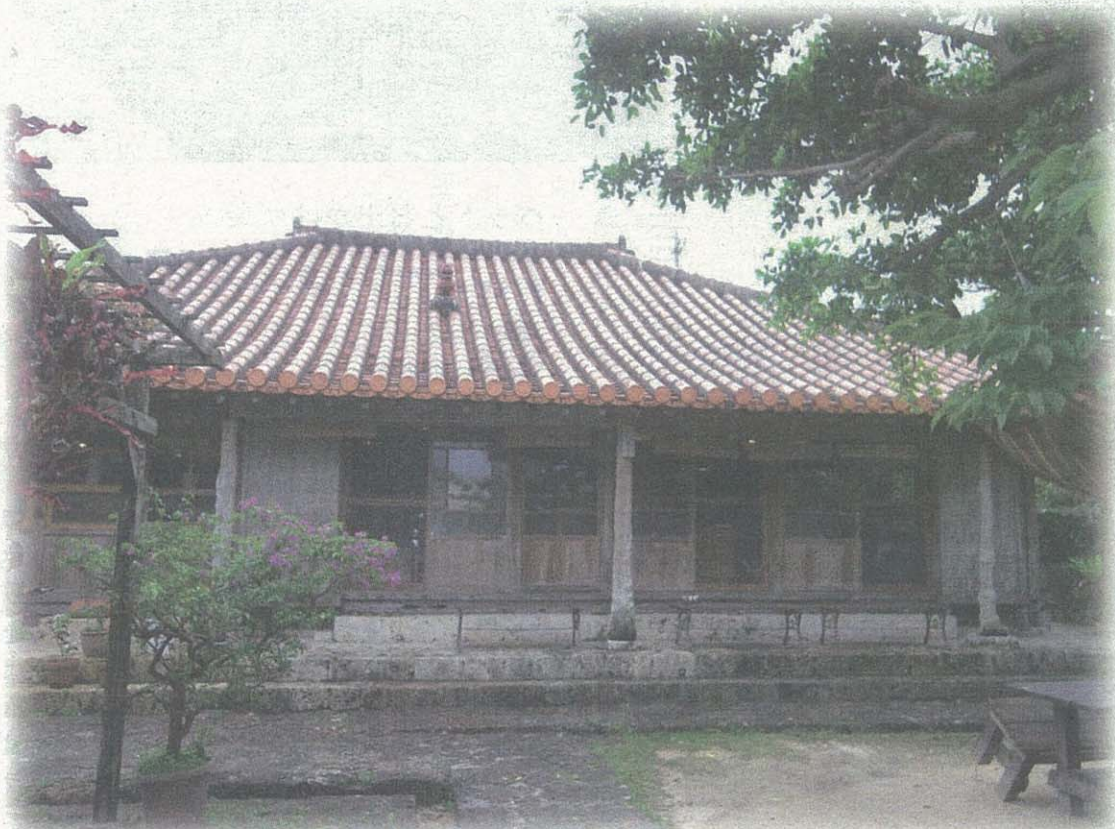
真壁ちなー正面(平成22年5月15日)

主な工事としては、柱と雨端桁の一部を取り替え、小屋組みを補強し、屋根瓦を全面取り替えて赤瓦の本

瓦葺きとした。ほかにも外壁と内壁の一部補修、台所の改修、建具の補修と網戸の追加などを行った。なお、建物外観と室内の雰囲気は当時の状況を残している。工事が完成したことで耐久性の高い建物に生まれ変わった。
